Indretning af HSGT T-mek karosse fra 1960`erne.

Jeg vil her løbende fortælle lidt om hvad der sker med indretningen af denne telegrafmekanikerkarosse. Karossen er påmonteret et køretøj og står ude på Forsvars & Garnisonsmuseet i Aalborg. <http://www.forsvarsmuseum.dk/>

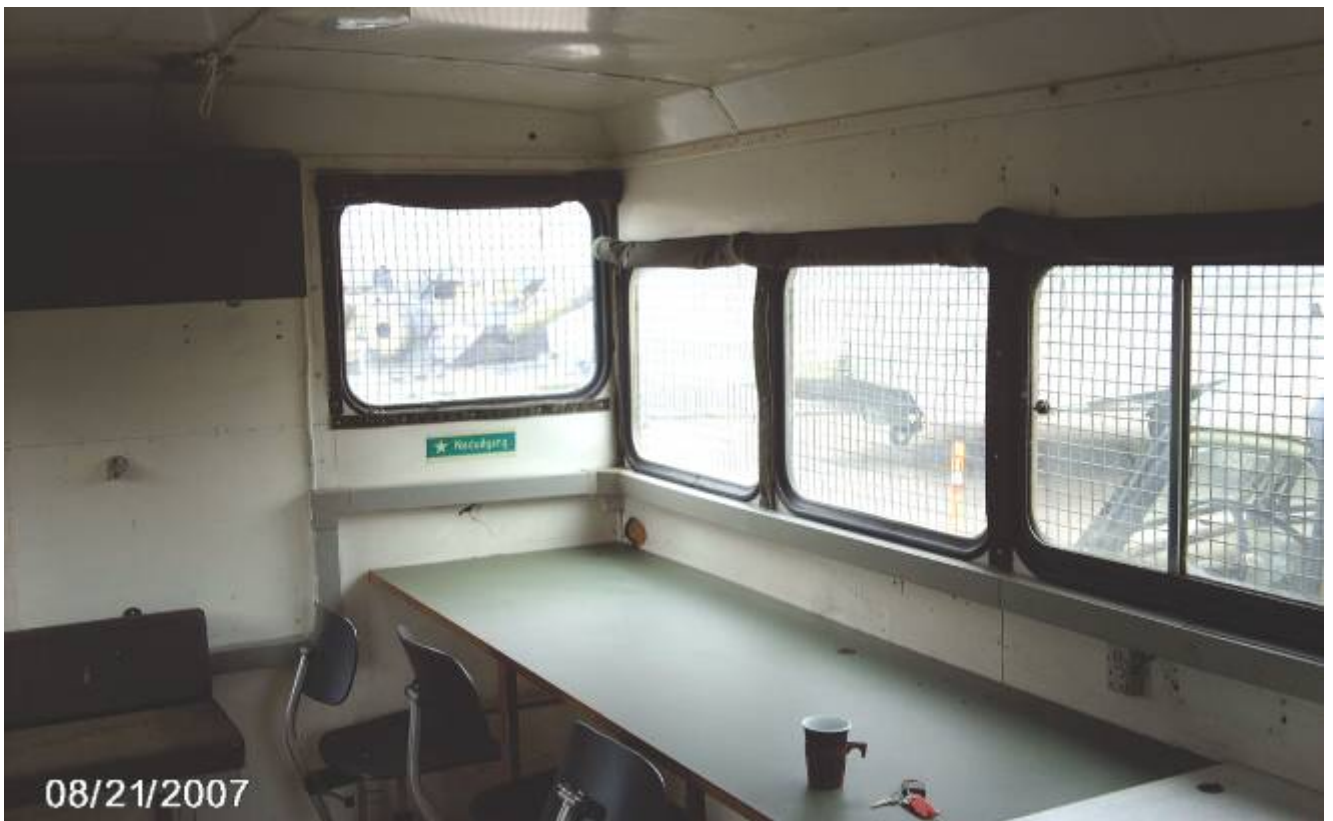
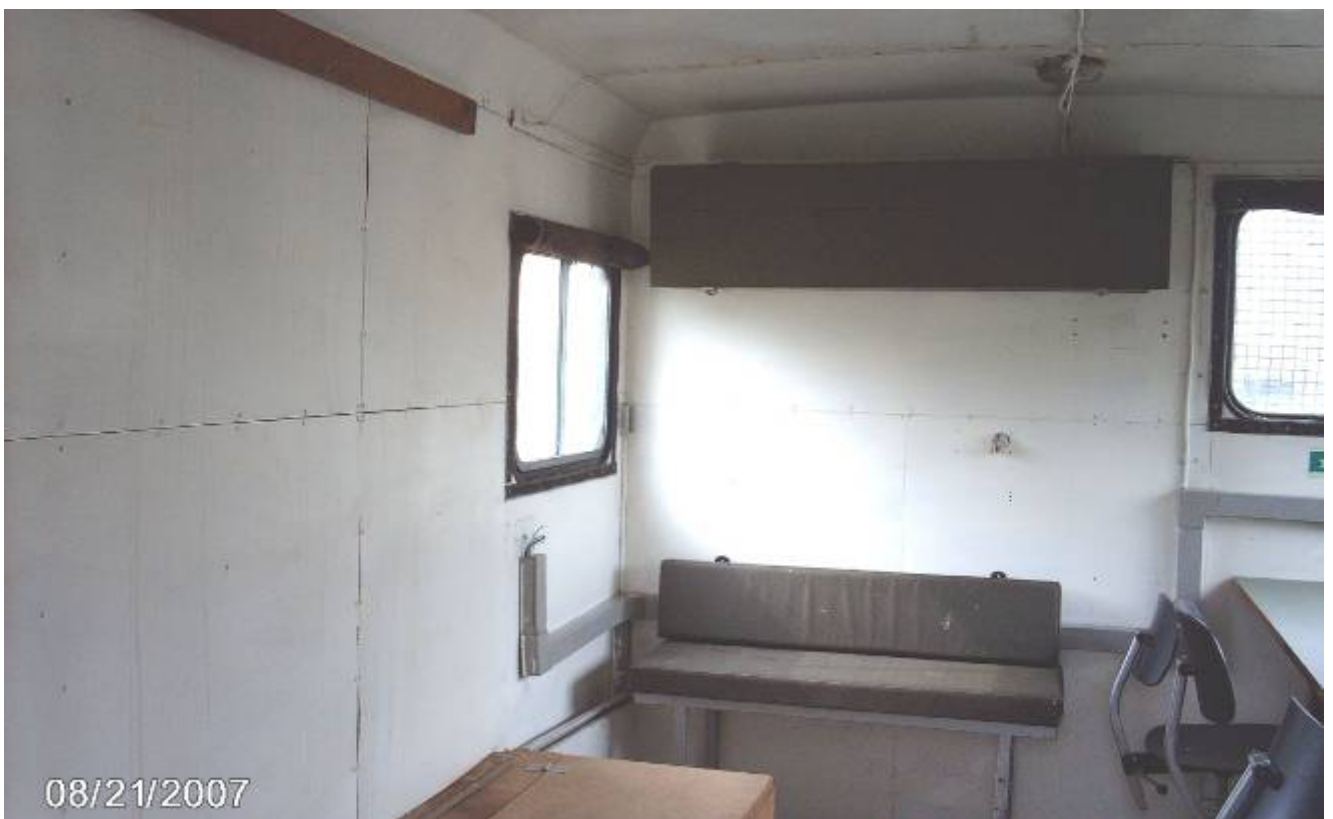
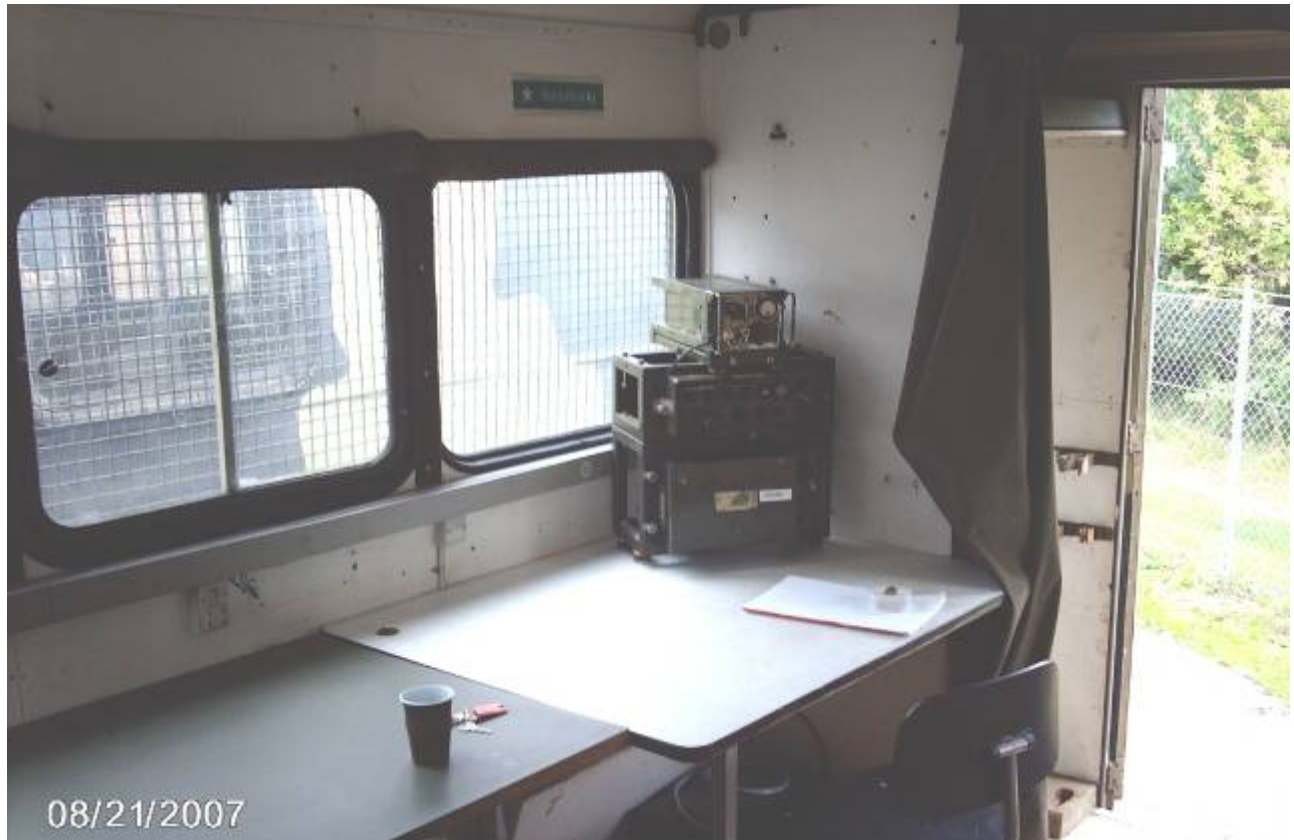
Ovenstående billeder viser vognens interiør efter at den var blevet grundig afvasket op til flere gange med diverse rensemidler. Den er nu klar til påbegyndelse af indretningen. Installationerne skal efterses og repareres. Bordpladen til venstre skal have en ny kantliste. Der skal laves et gitter i stedet for forhænget ud til indgangsslusen. Her kan publikum så gå op og få et indblik i hvilket udstyr man brugte den gang.

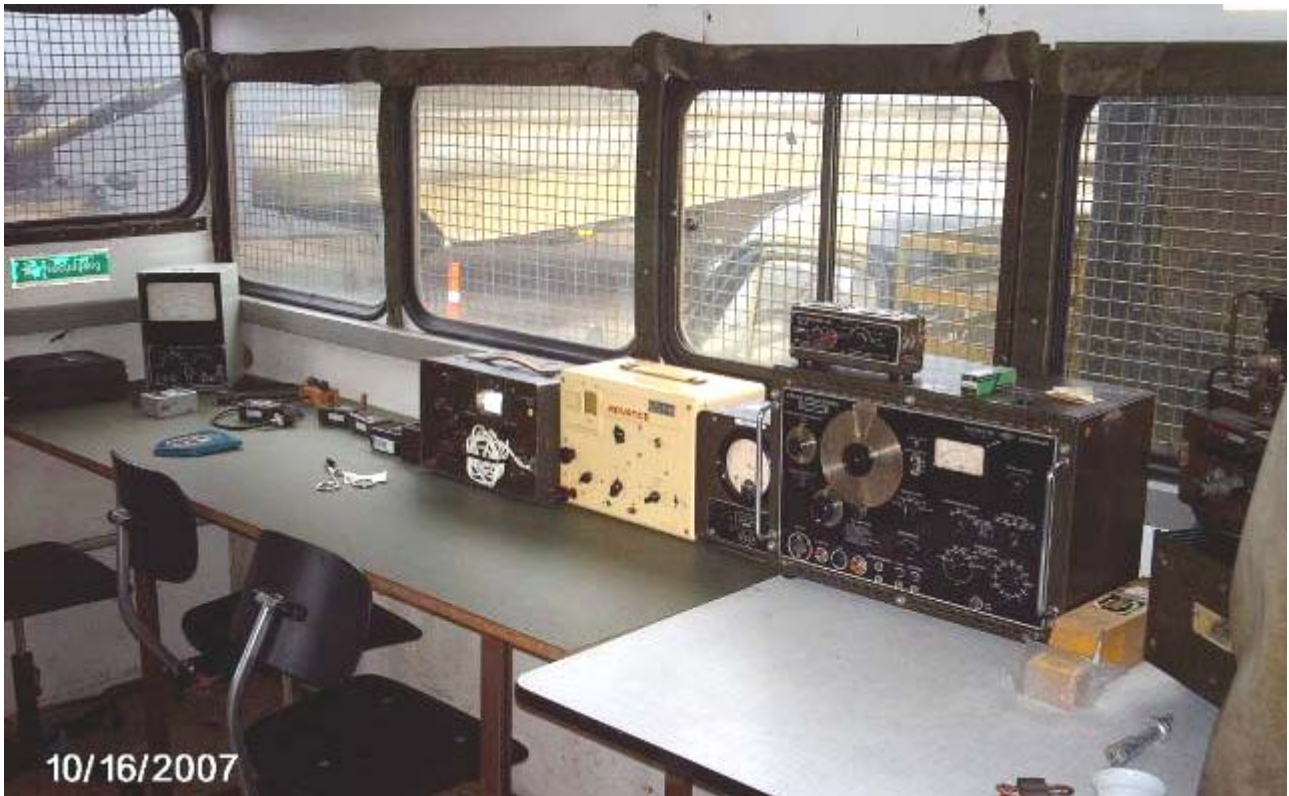
Den gule Advance målesender har vi venligst fået af Kystradiostationen OXA (Søværnets museum for trådløs telegrafi). <http://www.oxa.forsvaret.dk/> Det må helt sandsynligt være en af de første målesendere HSGT indførte. Den er i civil udgave og mærket med et aluminiumsskilt med HSGT T-74. Jeg kan tydeligt huske den gang vi brugte denne målesender til SMH, SMJ, PRC26, PRC10 m.fl.

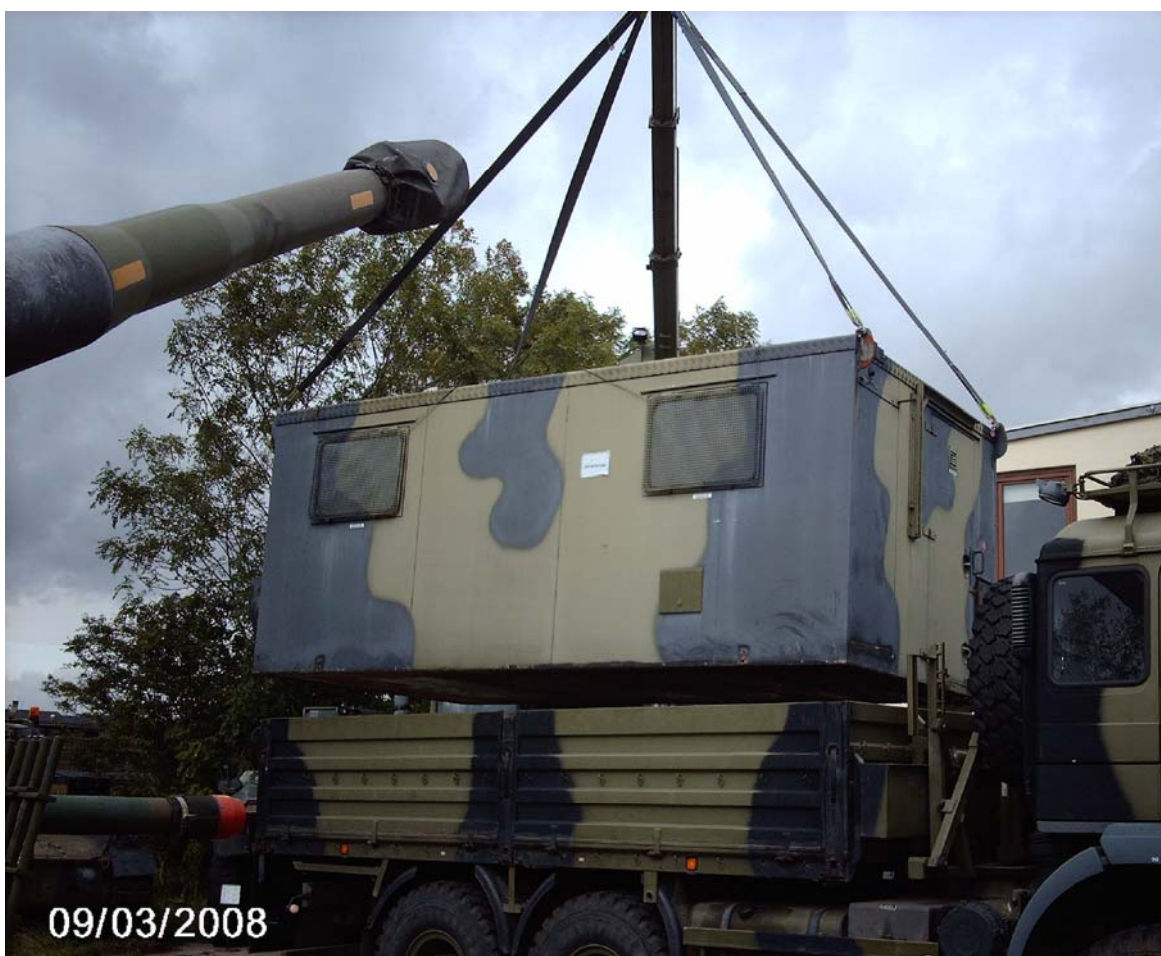
Karossen i kranen på vej mod sit nye opholdssted ved siden af museumsbygningen.

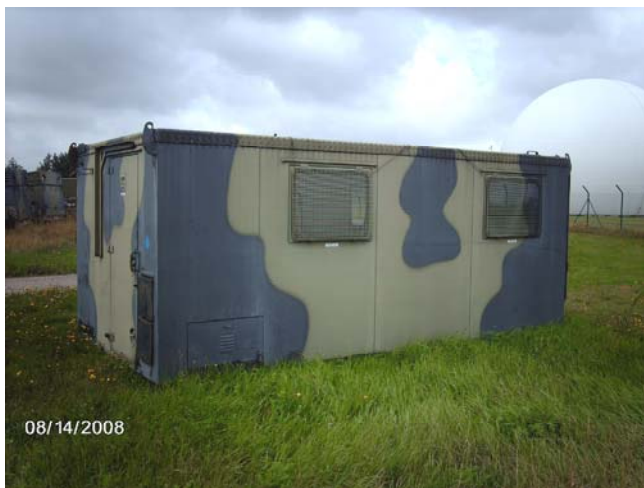
Karossen stående på marken.

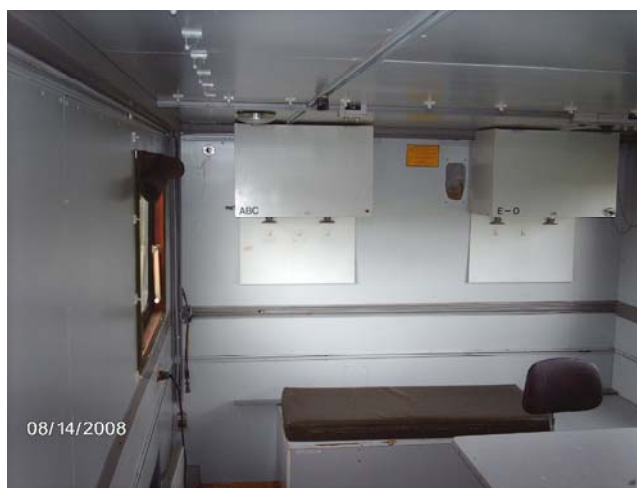
Karossen indvendig.

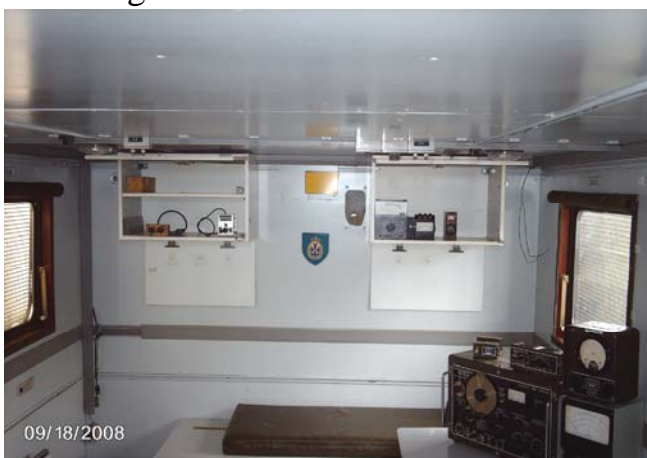
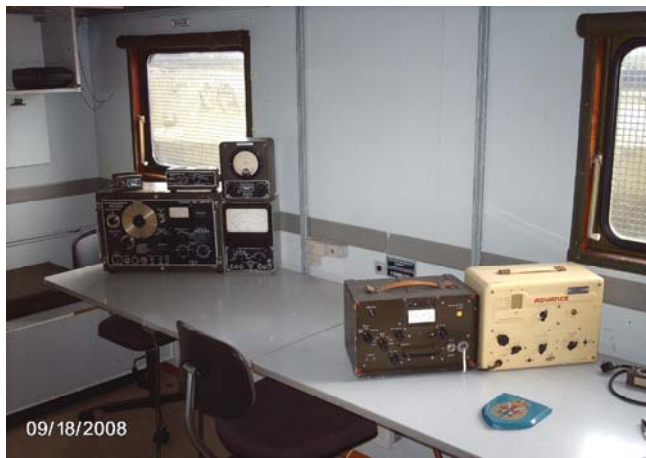
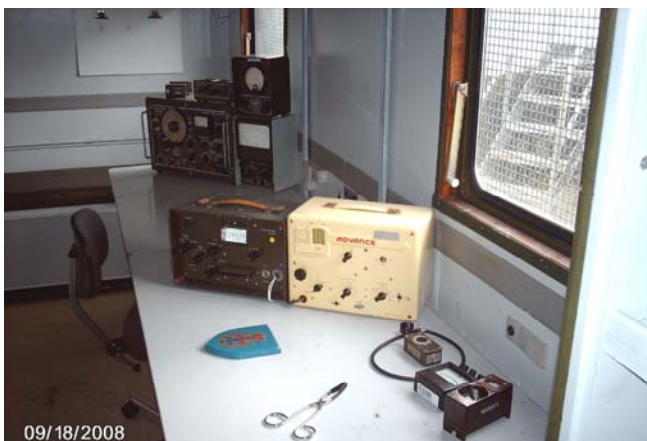
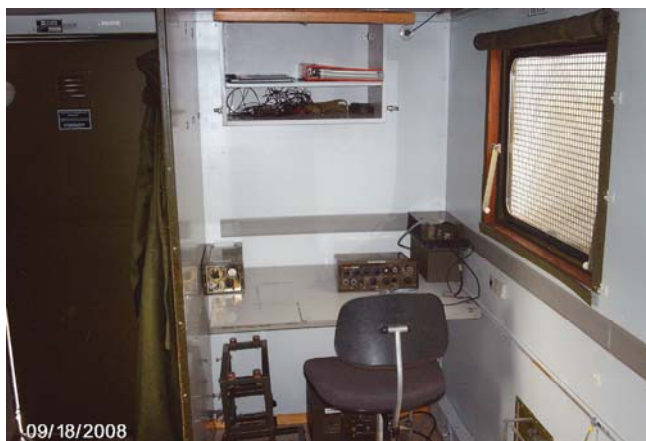
Nogle af instrumenterne er nu blevet opstillet. Der skal muligvis ændres på opstillingen når der kommer flere instrumenter.

Så kan jeg begynde indretningen af den nye karosse. Karossen er nu blevet leveret fuldstændig vandret. Jeg starter med at afmontere de to borde der vender enden mod ydervæggen. De bliver derefter monteret så de bliver til et langt bord der følger den ene ydervæg. Da dette er tilendebragt hentes udstyret over fra den gamle utætte karosse. Instrumenterne opstilles på bordet så man kan se dem fra indgangsdøren. Dette er nødvendigt da der skal monteres et gitter eller lignende så publikum ikke har adgang til selve vognen.

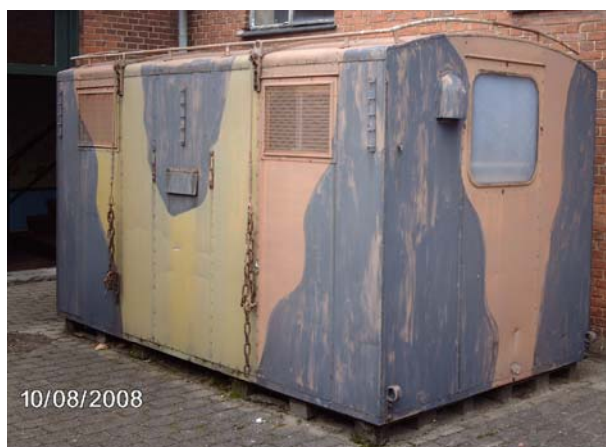
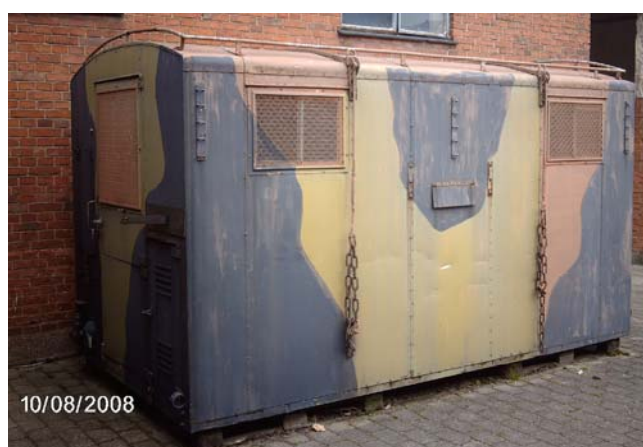
Karossen var konstrueret så den nemt kunne sættes op på en lastvogn og spændes fast til lastvognens lad med nogle kæder.

Karossen var luksus efter den tids normer. Den var indrettet med den tids afbrydere og stikkontakter, der ikke havde jordklemmer.

Karossen fotograferet ved Telegrafmuseet i Fredericia.

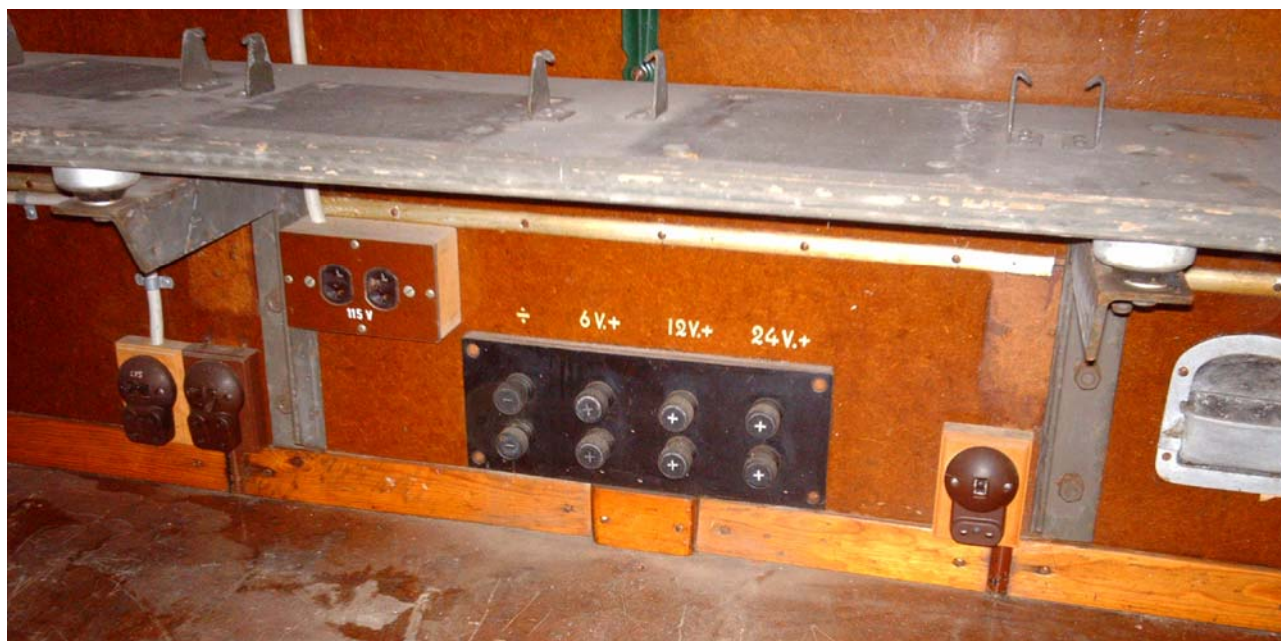
Strømpanel ved arbejdsbordet.

Der kunne trækkes 6 – 12 & 24 volt fra nogle 6 volts signalakkumulatorer. Disse blev opladet med en ladeensretter der sad for enden af arbejdsbordet. Bemærk det indbyggede askebæger i højre side af billedet. Ovenover bordet var anbragt en hylde hvor diverse instrumenter kunne fastspændes. Følsomme apparater som Målesender MS27 og Marconi målesender blev pakket ned i transportkasser når vognen skulle flytte standplads.

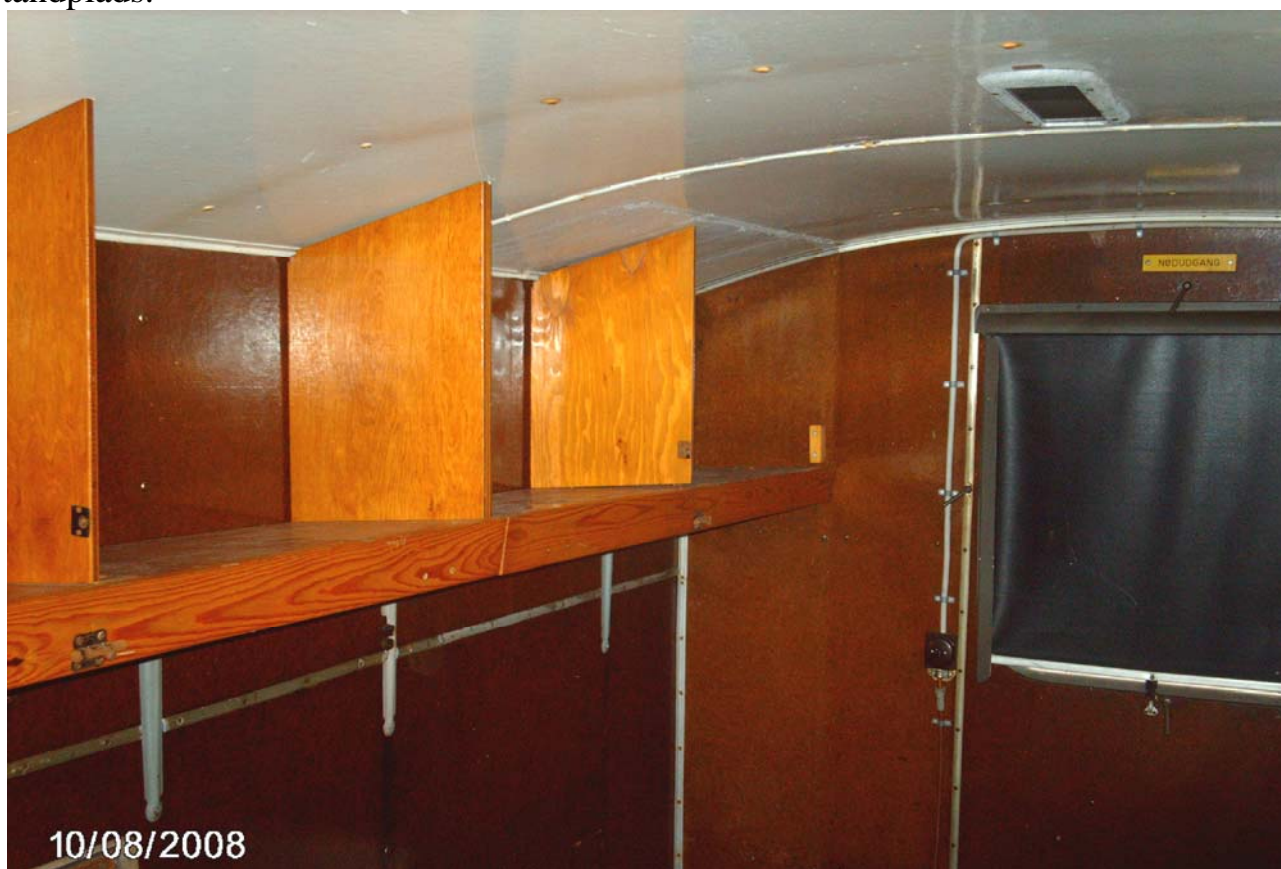
Reol til opbevaring af diagrammer og manualer monteret over bænkkassen.

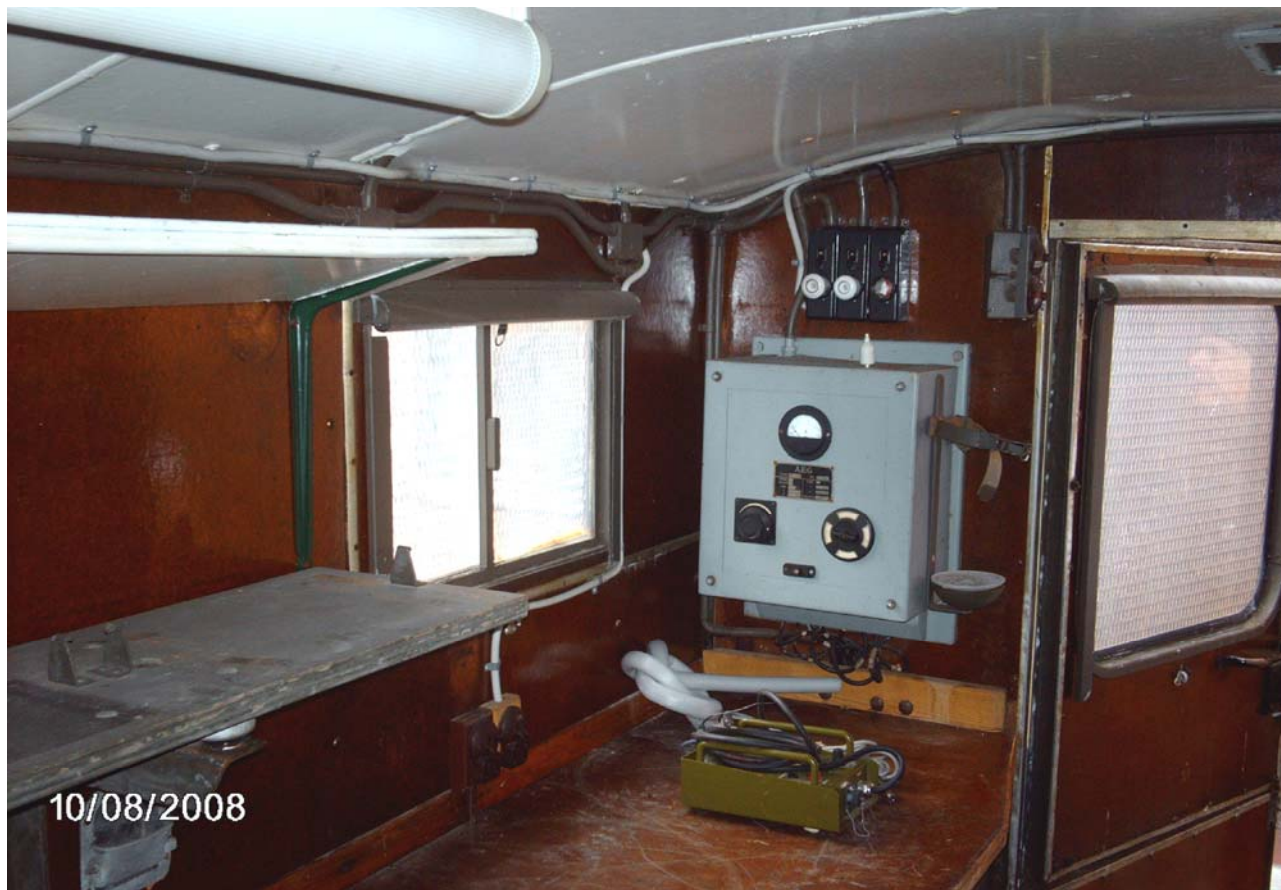
ÆG ladeensretteren til opladning af signalakkumulatorerne.

Får åbnet ind til akkumulatorerne og finder ud af at disse er i orden. 35A sikring til akkumulatorer er sprunget. Foretager ohm og spændingsmålinger og konstaterer at diodebroen i ladeensretteren er kortsluttet. Der skal monteres en ny 25A brokoblet ensretter. Formoder det er det eneste der er i vejen da den røde og gule lysdiode lyser.

Monterer en 25A diodebro i karossens ladeensretter og sætter spænding på. Der bliver nu også lys i den grønne lysdiode som efter kort tid giver sig til at blinke. Dette betyder at batterierne nu er fuldt opladet og at ensretteren er overgået til at lade med en lille vedligeholdelsesstrøm.
